Résidence LA FONTAINE DES JONCS
1,3,5,7, allée des Maures – 2,4, rue du Bief
1 à 15, rue de la Fontaine des Joncs – 3 à 11, rue du Marais
91380 CHILLY MAZARIN

RENOVATION ENERGETIQUE

PROGRAMME DE TRAVAUX

A - RECENSEMENT DES PATHOLOGIES RENCONTREES

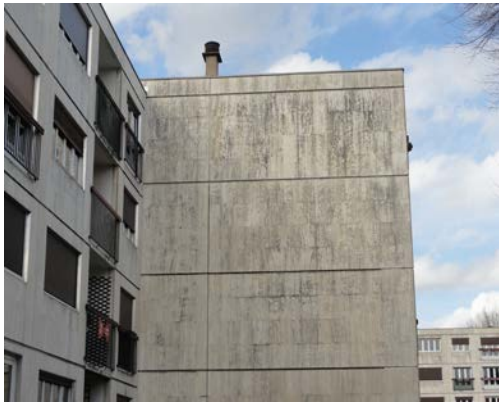
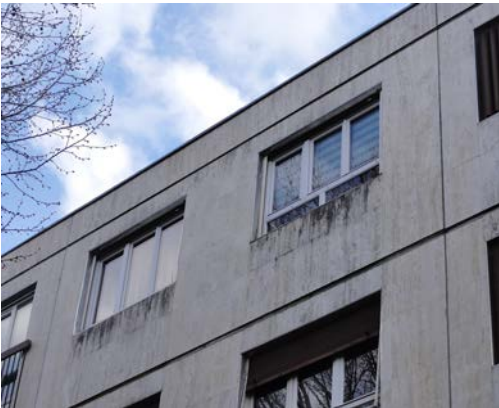
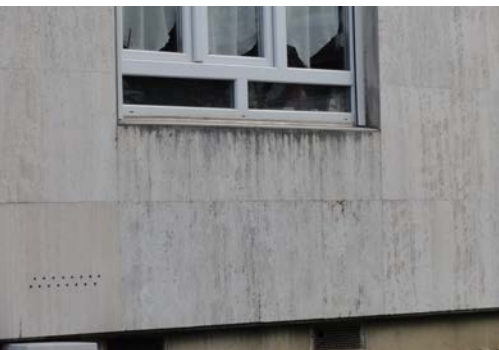
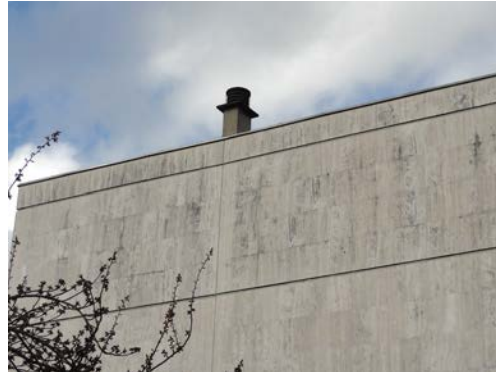
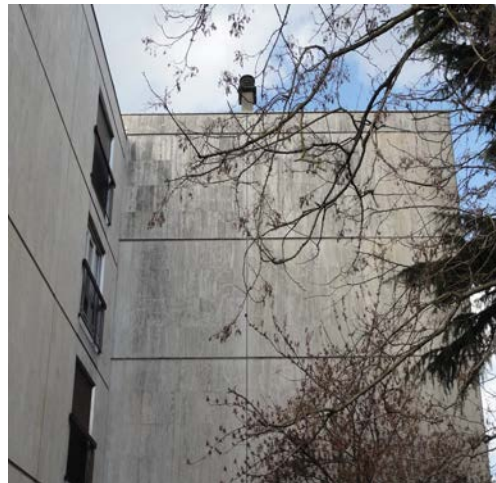
1 – Encrassement des façades

Les ouvrages verticaux, notamment les façades et les murs pignons s'encrassent au fil des ans sous l'effet de plusieurs facteurs le plus souvent naturels : l'eau de pluie, les écarts de températures et en particulier le gel ainsi que la pollution urbaine (pluies acides, air chargé de particules fines)...

Ces désordres sont aussi accentués par une conception architecturale inadaptée : absence de protections et de profilés goutte d'eau sur les ouvrages saillants tels que les appuis de fenêtres, les bandeaux d'étages, les rives des balcons...

Aujourd'hui il existe des solutions techniques simples, efficaces et peu onéreuses permettant de protéger les surfaces horizontales des intempéries et de limiter les ruissellements d'eau le long des façades (couloirs noirâtres).

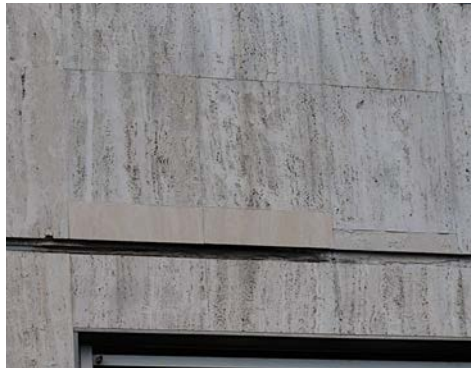
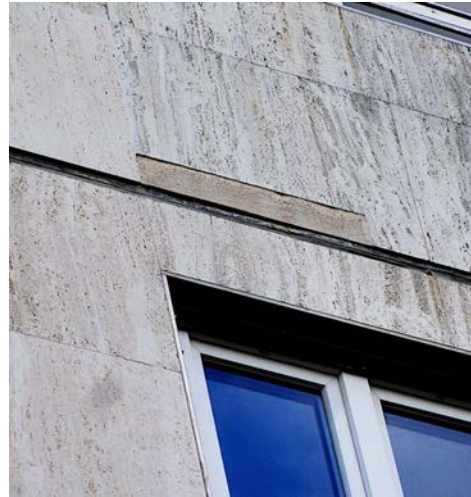
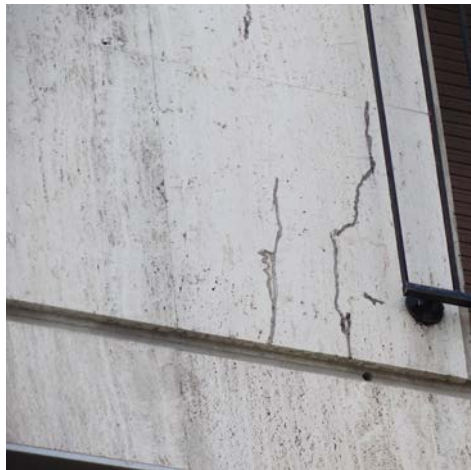
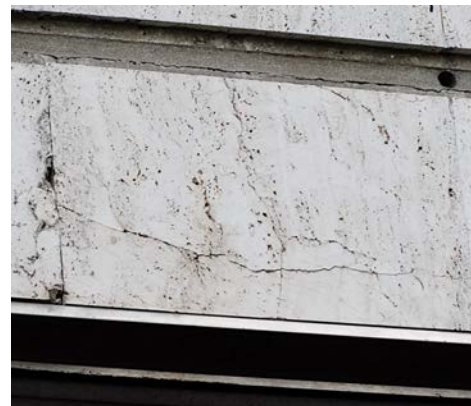
2 – Usure des revêtements de façade

L'usure des revêtements de façade est normale et inéluctable; Sous l'effet des intempéries (pluies, gel, soleil...), de la pollution et du temps qui passe, les revêtements de façade sensés protéger le gros œuvre du bâtiment perdent leurs propriétés physiques de façon exponentielle.

Suivant l'usure constatée lors de l'étude architecturale, plusieurs solutions techniques peuvent être envisagées :

- la rénovation des revêtements présents sur les façades n'est envisageable que si l'usure constatée est faible et homogène; des prélèvements sont parfois nécessaires avant l'étude,
- les revêtements fortement dégradés ou contenant de l'amiante devront quant à eux faire l'objet de travaux plus importants comme le décapage ou leur recouvrement par un nouveau revêtement adapté (on parle d'encapsulage si présence d'amiante)

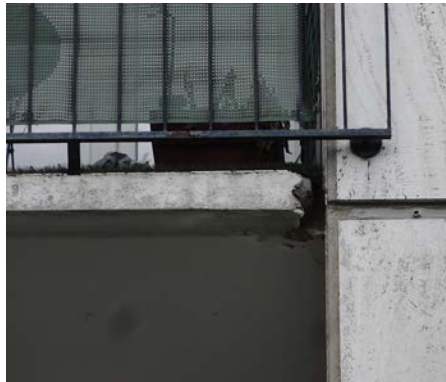
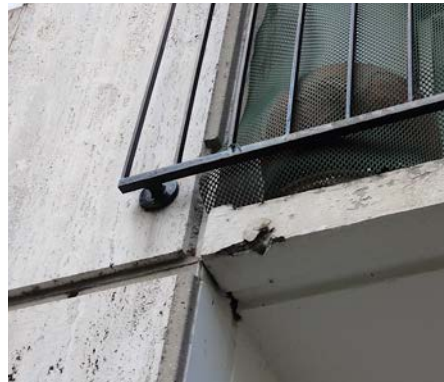
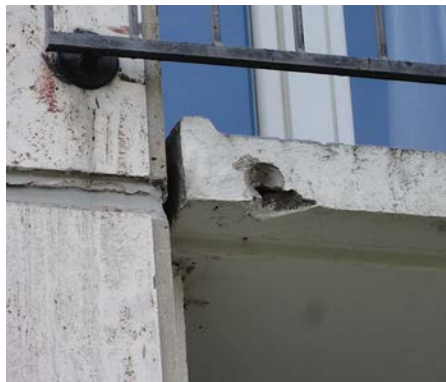
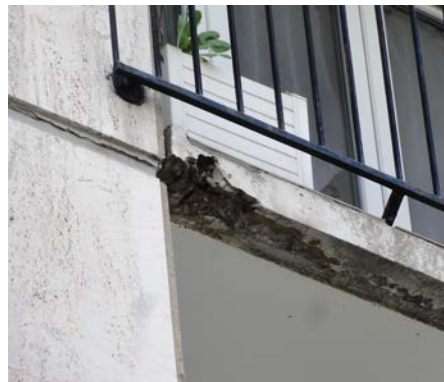
3 – Poussées de fer et éclats de béton

Les éclats de béton, appelés aussi poussées de fer, sont principalement dus à l'oxydation des armatures métalliques noyées dans le béton qui se développent au fil du temps sous l'effet d'un phénomène chimique bien connu : La carbonatation du béton qui entraîne des problèmes de durabilité et de résistance sur les structures en béton armé.

Les barres d'acier censées garantir la résistance du béton armé, se corrodent sous l'effet de l'acidité du béton, gonflent sous l'effet de la corrosion et font éclater le béton d'enrobage; Les éclats de béton se désolidarisent des ouvrages (chutes de maçonneries) et les aciers sont alors mis à nu et continuent à se corroder.

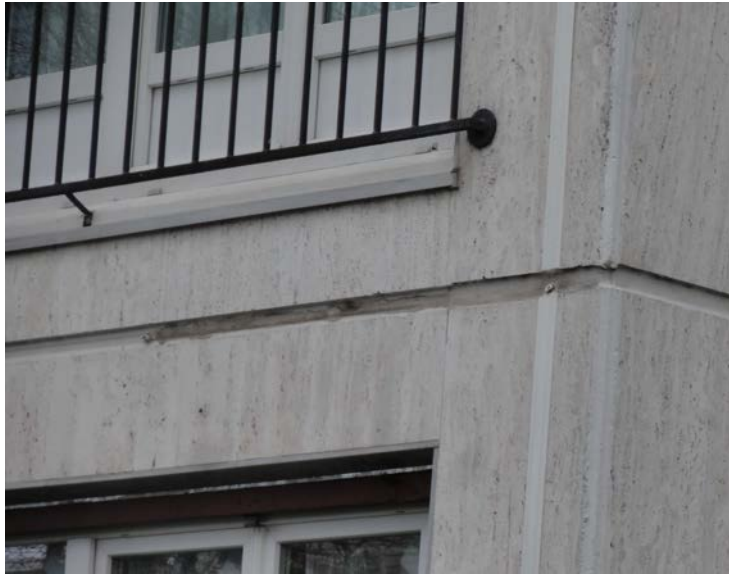
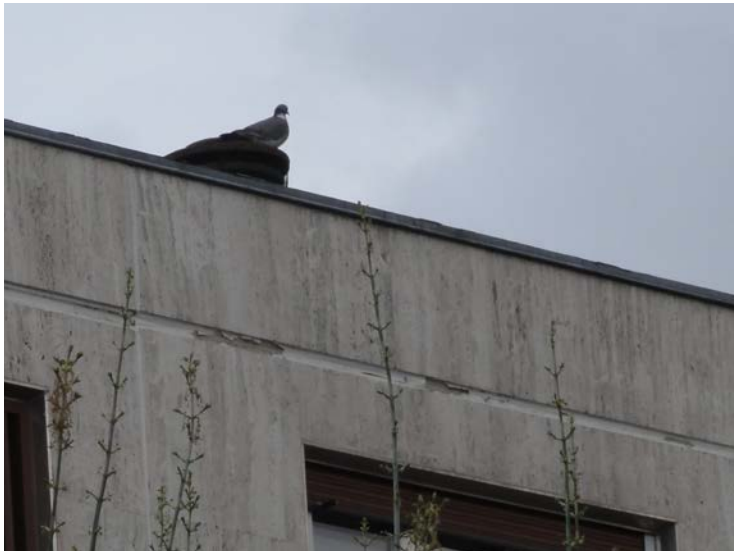
4 – Infiltrations via joints de revêtements de façade

Un revêtement préfabriqué en façade engendra dans le temps des risques d'infiltrations d'eau à travers les joints étanches extérieurs endommagés par les UV et les intempéries.

L'humidité dans les murs extérieurs peut causer beaucoup de dégâts aux murs intérieurs. Qu'il s'agisse d'humidité ascensionnelle ou d'infiltrations d'eau, l'humidité circule dans les murs au fil du temps entraînant des désordres intérieurs tels que des taches et des décollements de revêtements muraux dans les logements.

La solution technique la plus courante mais aussi la moins pérenne et la plus onéreuse à long terme est d'entretenir et de remplacer régulièrement les joints d'étanchéité défectueux entre les éléments de façade préfabriqués.

Une seconde solution définitive consiste à mettre en œuvre un nouveau revêtement de façade recouvrant l'ensemble des éléments préfabriqués conservés ainsi que les joints étanches défectueux. Cette solution permet aussi de réaliser simultanément une isolation thermique extérieure de ces mêmes murs extérieurs et de faire des économies d'énergie.

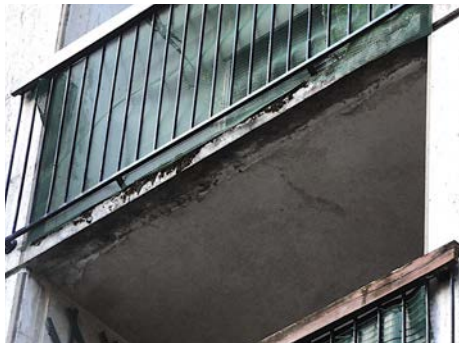
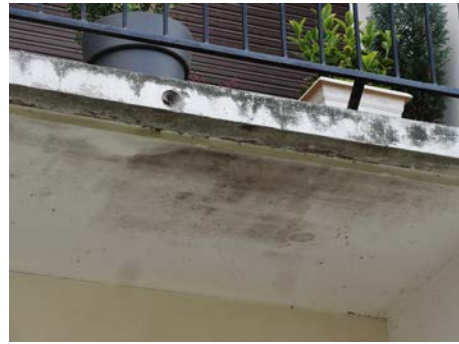
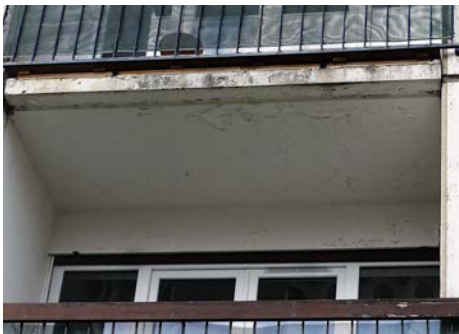
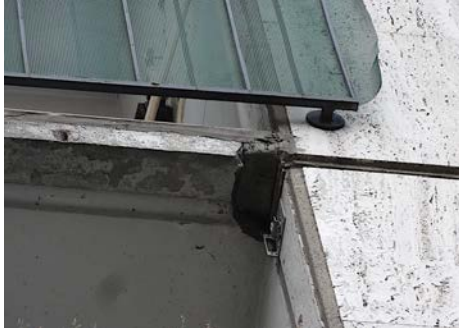
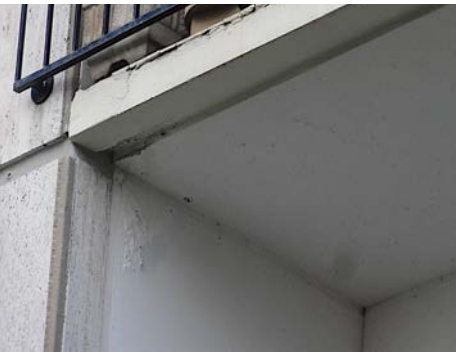
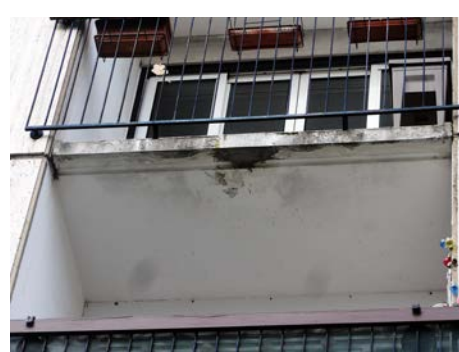
5 – Infiltrations à travers les dalles des loggias

A la construction, les planchers des balcons et des loggias ne reçoivent généralement aucune étanchéité horizontale sur leur face supérieure. Le béton et le carrelage ne sont pas réputés étanches et n'empêchent pas l'eau de s'infiltrer et de traverser la maçonnerie horizontale du gros œuvre.

Sur leurs parcours, ces infiltrations d'eau entraînent l'oxydation des armatures métalliques constituant la solidité des ouvrages concernés et engendrent de nombreux désordres en sous-faces : éclats d'enduit, cloquage des peintures, traces de salpêtre, poussées de fer chutes de maçonneries...

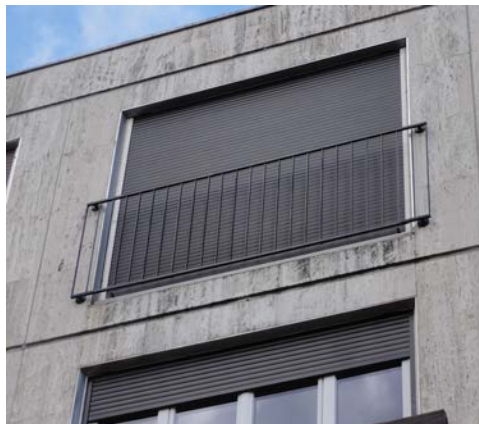
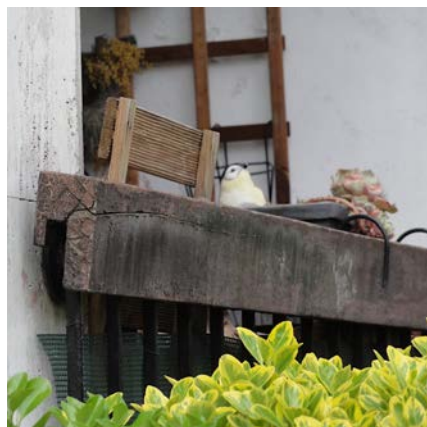
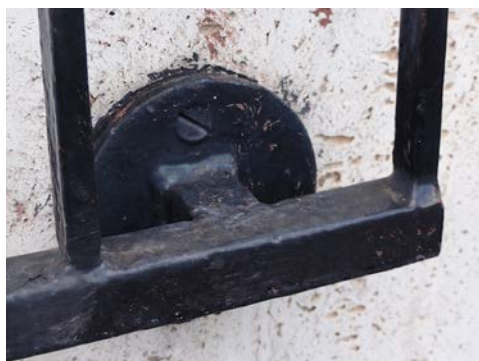
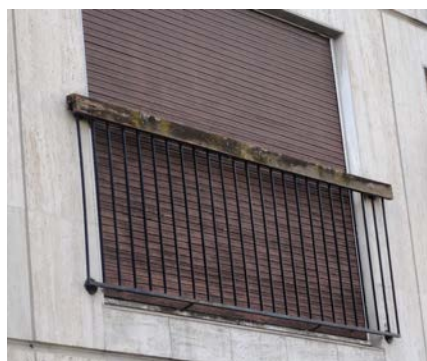
6 – Garde-corps métalliques usés et inadaptés à la mise en œuvre d'une ITE

L'absence d'entretien régulier sur les garde-corps en acier présents sur les constructions anciennes (préconisés tous les 2 ans suivants les DTU en vigueur) est la principale cause des dégradations constatées sur ces éléments de sécurité.

La conception même de ces garde-corps peut très souvent être un facteur aggravant de leur dégradation. Ainsi, l'utilisation de tubes en acier creux favorise les phénomènes de condensation intérieurs et la dégradation par oxydation de ces mêmes éléments.

Les ancrages de ces ouvrages réalisés directement dans le gros œuvre des façades sont aussi des risques aggravants et difficilement visibles depuis l'extérieur. Ce principe constructif est aujourd'hui fortement interdit au profit de scellements chimiques avec visserie en acier inoxydable.

Ces désordres entraînent dans le meilleur des cas des dégradations superficielles sur les façades (coulures de rouilles, éclats de béton aux droits des scellements...) mais peuvent aussi engendrer des conséquences bien plus dangereuses pour les occupants (chute lors d'une rupture d'un support trop fortement dégradé)

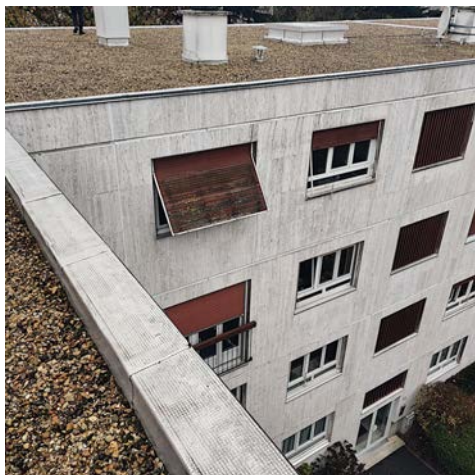
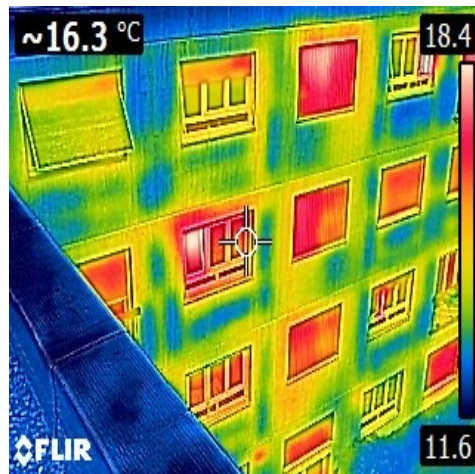
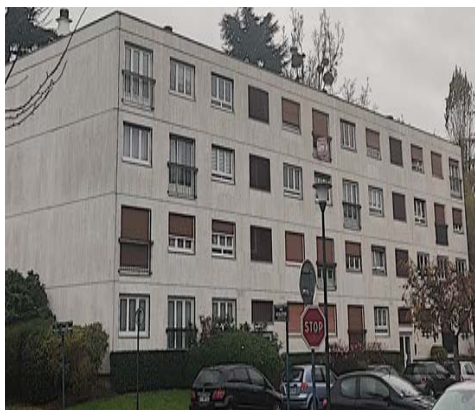
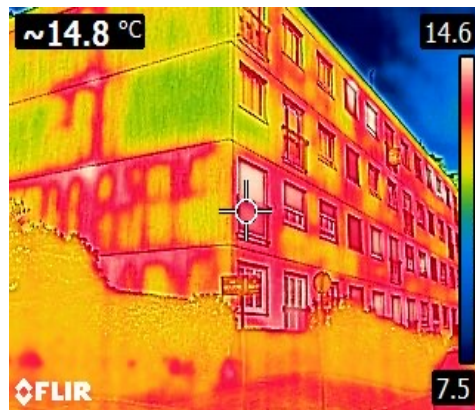
7 – Ponts thermiques et condensation dans certains logements

Un pont thermique est un défaut dans l'isolation du bâtiment. En plus d'augmenter la consommation d'énergie, il peut provoquer des problèmes d'humidité comme la condensation et le développement de moisissures.

Les ponts thermiques entraînent l'apparition de phénomènes de condensation principalement localisés sur les parois mal ou peu isolées thermiquement en contact avec l'extérieur (murs de façades...).

Les principaux désordres sont l'apparition de moisissures sur les parois concernées et plus particulièrement dans les angles et derrière les meubles où l'air ne circule pas... De l'eau peut aussi perler sur les surfaces les plus froides comme par exemple les simples vitrages des anciennes fenêtres.

- absence ou défaillance d'isolation thermique existante,
- absence ou insuffisance de ventilation dans le logement,
- chauffage du logement insuffisant.

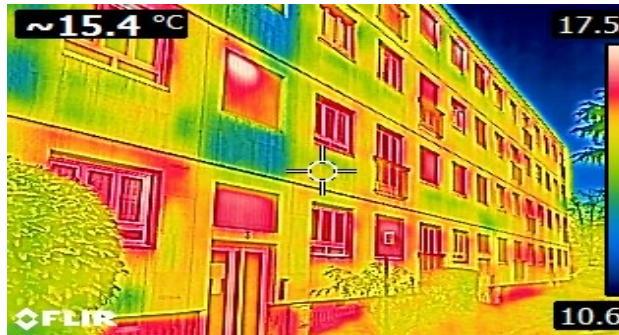
Déperdition au droit des séchoirs

Actuellement les séchoirs sont en baies libres, ce qui constitue une grosse déperdition thermique.
Pour remédier à cette perte d'énergie significative, la solution technique la plus adaptée consistera en la mise en œuvre de fenêtres disposants d'une performance thermique.
