Résidence LA FONTAINE DES JONCS
1,3,5,7, allée des Maures – 2,4, rue du Bief
1 à 15, rue de la Fontaine des Joncs – 3 à 11, rue du Marais
91380 CHILLY MAZARIN

RENOVATION ENERGETIQUE

PROGRAMME DE TRAVAUX

A - RECENSEMENT DES PATHOLOGIES RENCONTREES

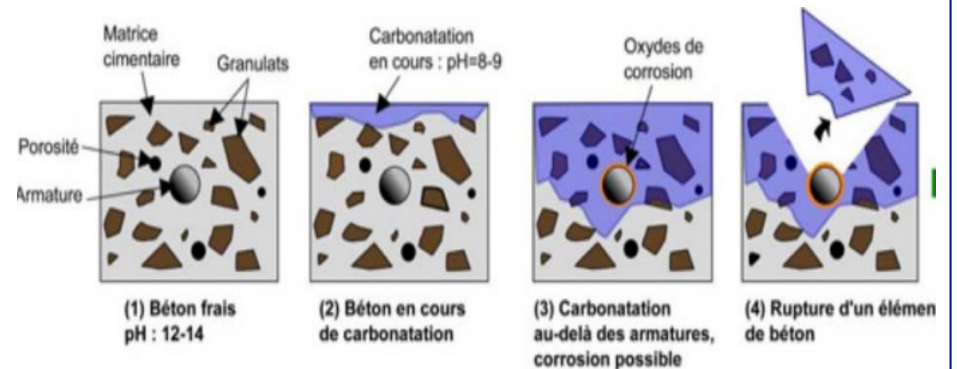
Schéma de principe d'une poussée de fer

Les éclats de béton, appelés aussi poussées de fer, sont principalement dus à l'oxydation des armatures métalliques noyées dans le béton qui se développent au fil du temps sous l'effet d'un phénomène chimique bien connu : La carbonatation du béton qui entraîne des problèmes de durabilité et de résistance sur les structures en béton armé.

Les barres d'acier censées garantir la résistance du béton armé, se corrodent sous l'effet de l'acidité du béton, gonflent sous l'effet de la corrosion et font éclater le béton d'enrobage; Les éclats de béton se désolidarisent des ouvrages (chutes de maçonneries) et les aciers sont alors mis à nu et continuent à se corroder.

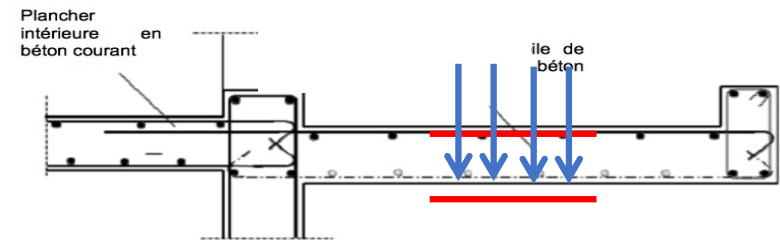
→ : infiltrations d'eau
— : désordres

A la construction, les planchers des balcons et des loggias ne reçoivent généralement aucune étanchéité horizontale sur leur face supérieure. Le béton et le carrelage ne sont pas réputés étanches et n'empêchent pas l'eau de s'infiltrer et de traverser la maçonnerie horizontale du gros œuvre.

Sur leurs parcours, ces infiltrations d'eau entraînent l'oxydation des armatures métalliques constituant la solidité des ouvrages concernés et engendrent de nombreux désordres en sous-faces : éclats d'enduit, cloquage des peintures, traces de salpêtre, poussées de fer chutes de maçonneries...

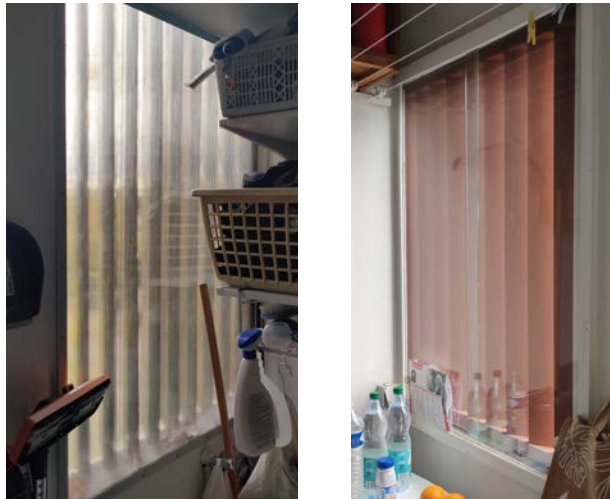
Déperdition au droit des séchoirs

Actuellement les séchoirs sont en baies libres, ce qui constitue une grosse déperdition thermique.
Pour remédier à cette perte d'énergie significative, la solution technique la plus adaptée consistera en la mise en œuvre de fenêtres disposants d'une performance thermique.
